Pôle Concept s.a.

Concerne : Les mitigeurs thermostatiques en copropriété

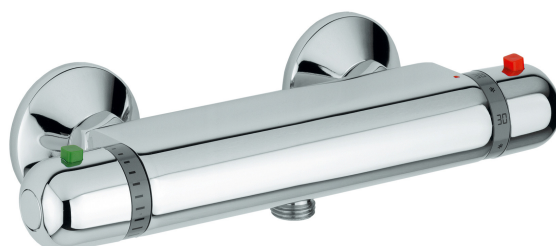
Exemple de Mitigeur thermostatique

Ces mitigeurs sont bien souvent source de problème car il y a une membrane à l'intérieur qui s'use avec le temps, puis laisse passer l'eau froide dans l'eau chaude. (même en dehors des périodes de fonctionnement).

Nous déconseillons vivement l'usage de ce type de mitigeurs en copropriété, en particulier en cas d'absence de clapet anti-retour aux compteurs. Si vous êtes propriétaire d'un mitigeur thermostatique, **nous vous recommandons de procéder régulièrement à la vérification son fonctionnement.**

Pour ce faire, il faut fermer votre vanne d'eau chaude, mettre le mitigeur en demande pour de l'eau chaude et l'ouvrir. Si de l'eau s'écoule (froide en l'occurrence), cela signifie que le clapet ne fait plus son office et que votre mitigeur est défectueux. Sur certaines marques, il est possible de remplacer le clapet uniquement, mais nous conseillons vivement un remplacement vers un mitigeur classique.
